# 杭州市北成芳满庭小区物业项目 承接查验报告

项目名称：北成芳满庭

委 托 方：杭州市余杭区北成芳满庭第一届业主委员会

查验单位：浙江汇居乐城市服务有限公司

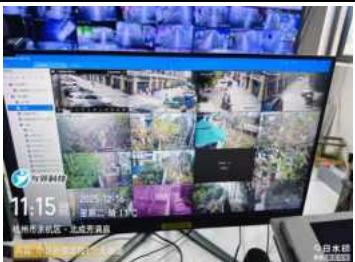
| 序号 | 查验照片 | 情况描述 |
|---|---|---|
| 10 | | 小区外围监控 1 个无画面 |

1. 修复 16 个异常监控画面，整改 3 个大门及路面实时监控无法回放问题；
2. 维修南门车库损坏道闸；
3. 增设电子围栏系统；
4. 更换消监控室损坏摄像头，整理混乱线路，修复不亮消防指示灯。门禁、对讲及停车管理系统运行良好，需持续保持巡检。

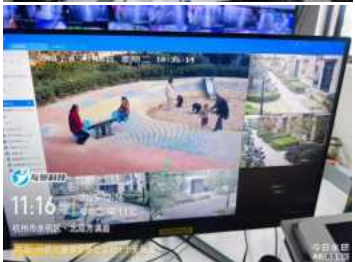
| 序号 | 查验照片 | 情况描述 |
|---|---|---|
| 11 | | 小区儿童游乐场处监控 1 个无画面 |

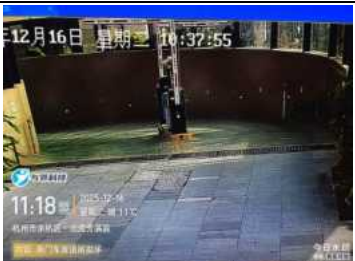
| 序号 | 查验照片 | 情况描述 |
|---|---|---|
| 12 | | 南门车库道闸损坏 |

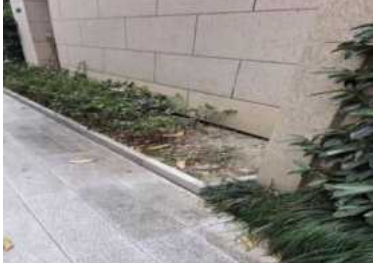
| 序号 | 查验内容照片 | 情况描述 |
|---|---|---|
| 13 | | 8-113 绿化黄土裸露 |

1. 对 1-109 旁等 4 处裸秃草坪补植草皮；
2. 清理 6 幢后坏死冬青等枯枝死株，修复 17 幢旁被破坏绿化带，补种相应植被；
3. 修复或更换 18 幢西等 16 处破损、不亮的草坪灯及高杆灯；
4. 更换 25-2 门前等 4 处破损路面地砖及 3 幢旁破损污水井盖；
5. 全面检修娱乐健身场所及园建结构，修复破损部位并做好保养。整改完成后建立定期巡检机制，每月排查植被生长及设施完好情况，及时处理问题，提升园区环境品质。

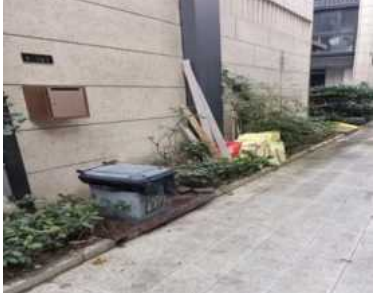
| 序号 | 查验内容照片 | 情况描述 |
|---|---|---|
| 14 | | 9-107 绿化堆放建筑垃圾 |

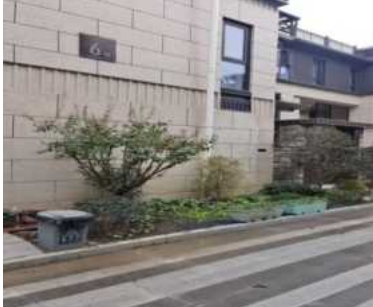
| 序号 | 查验内容照片 | 情况描述 |
|---|---|---|
| 16 | | 6 幢绿化种菜 |

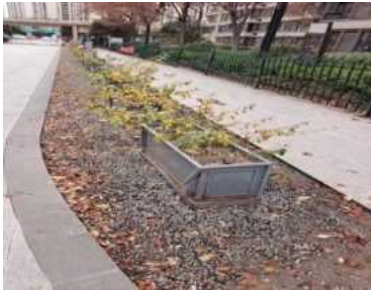
| 序号 | 查验内容照片 | 情况描述 |
|---|---|---|
| 17 | | 西门入口花箱大面积生锈，部分损坏 |

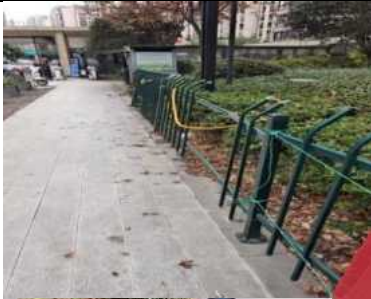
| 序号 | 查验内容照片 | 情况描述 |
|---|---|---|
| 18 | | 西门入口部分围栏损坏 |

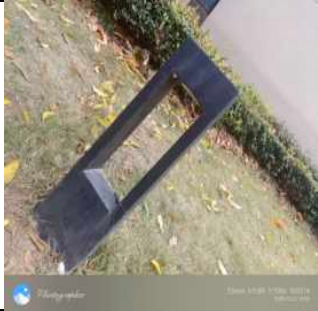
| 序号 | 查验内容照片 | 情况描述 |
|---|---|---|
| 19 | | 18 幢西草坪灯不亮 |

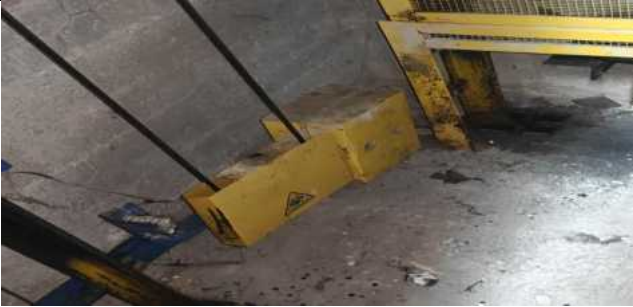
| 5. 26-1-2 涨紧轮位置过低 | 6. 补偿链拖地 |

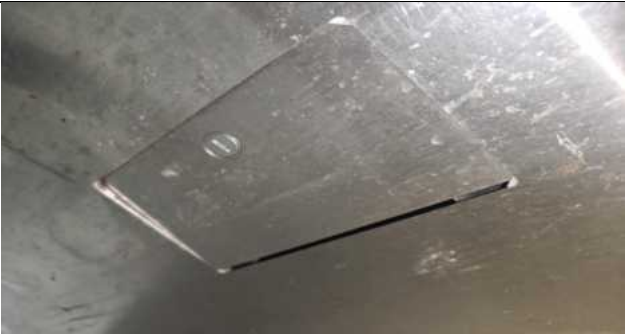
| 7. 控制柜钥匙损坏 | 8. 26-1-1 补偿链拖地 |

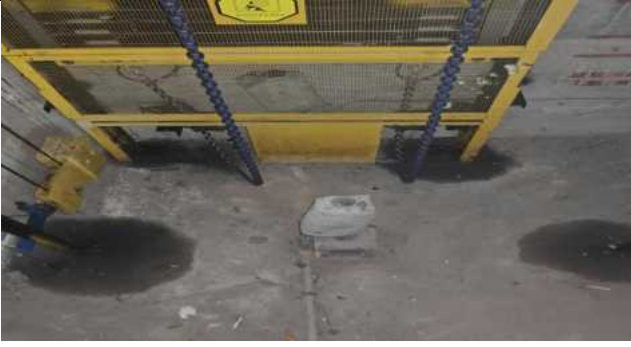
| 9. 26-1-1 涨紧轮位置过低 | 10. 26-1-1 不平层 |

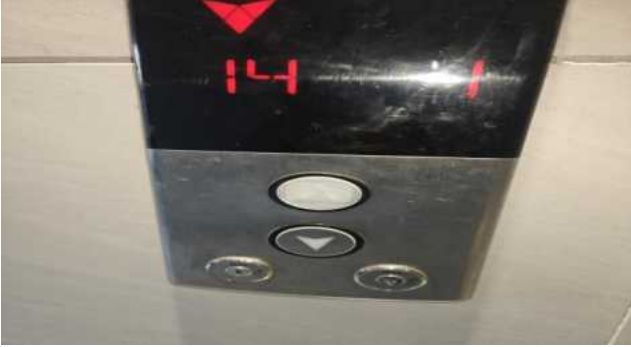
| 11. 26-1-1 外呼按钮损坏，外呼显示板损坏 | 12. 27-1-2 轿厢地板磨损 |

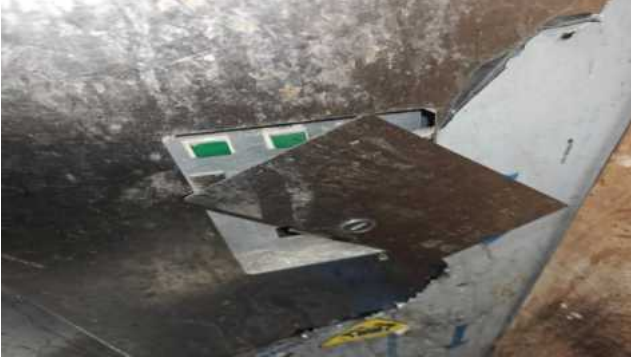
| 13. 27-1-2 控制柜门锁损坏 | 14. 补偿链拖地 |

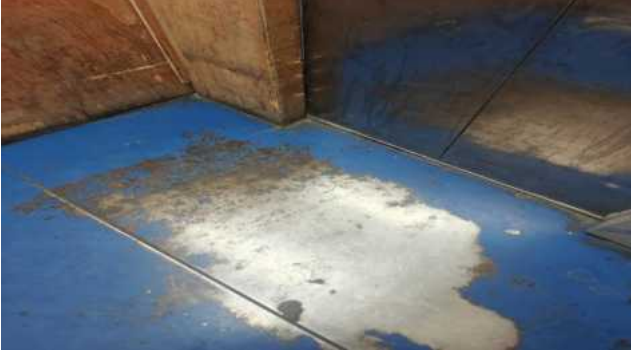
| 15. 27-1-1 轿厢地板磨损 | 16. 补偿链拖地 |

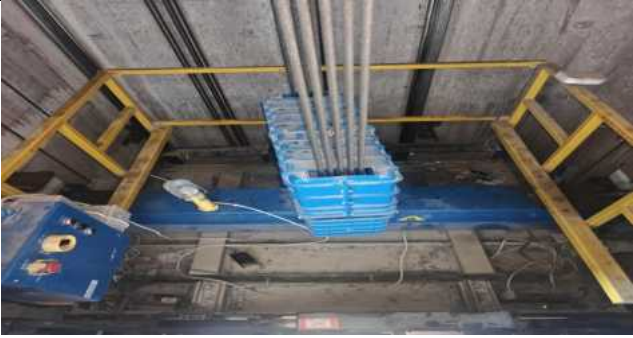
| 17. 27-1-1 轿顶卫生差 | 18. 27-1-1 外呼按钮损坏，外呼显示板损坏 |

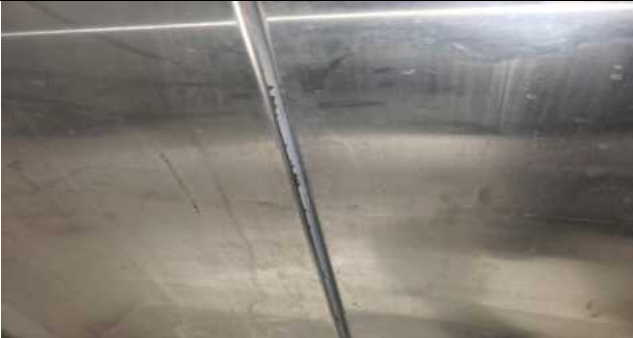
| 19. 27-1-1 厅门变形 | 20. 28-1 下行按钮损坏 |

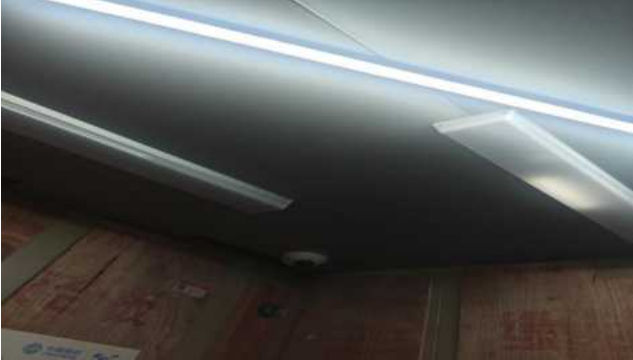
| 21. 28-2 轿厢照明损坏 | 22. 28-1 按钮损坏 |

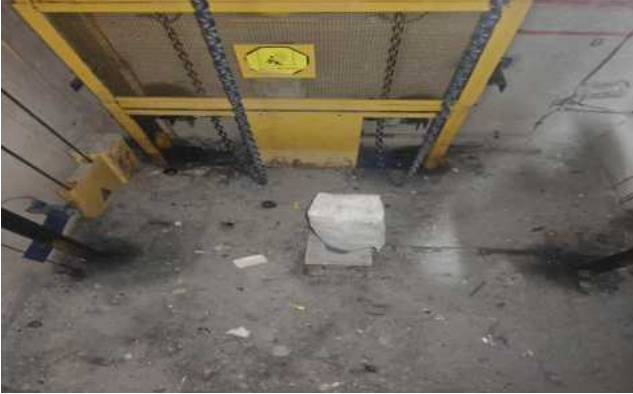
| 23. 底坑卫生差 | 24. 补偿链拖地 |

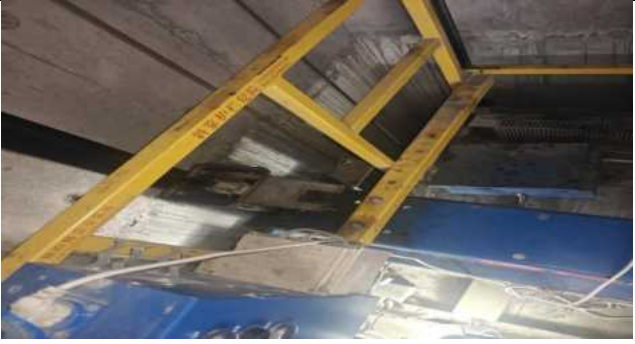
| 25. 21-1 油杯无油 | 26. 21-1 涨紧轮位置偏低 |

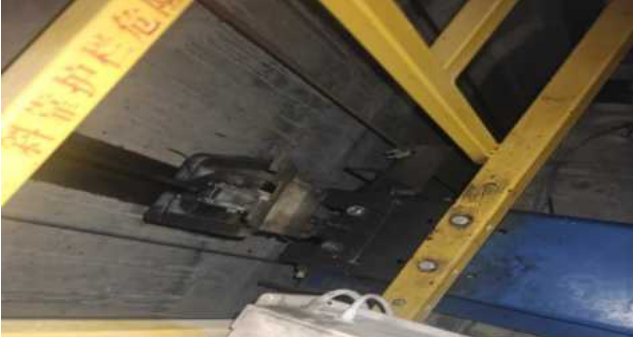
| 27. 20-1 油杯损坏，油少 | 28. 24-2 按钮损坏 |

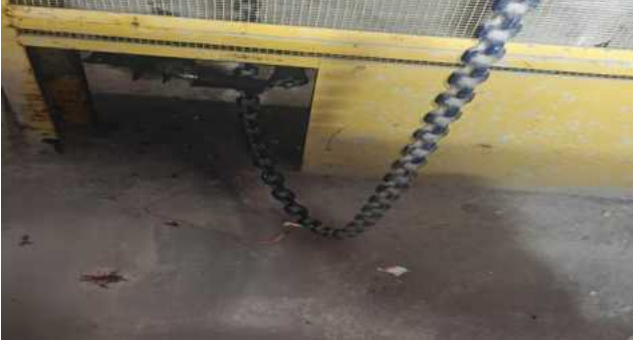
| 29. 24-1 补偿链伸长 | 30. 22-1 油杯损坏，油少 |

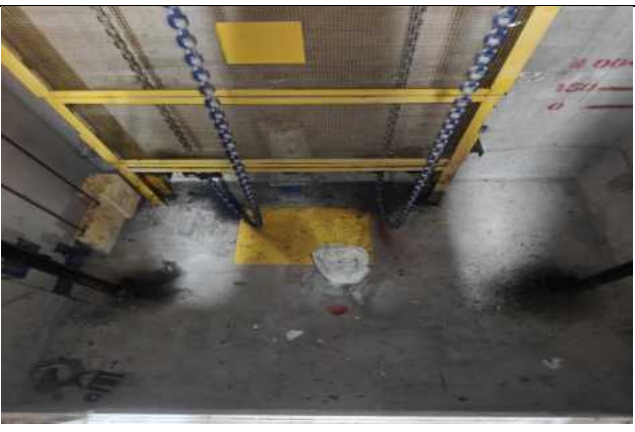
| 31. 22-1 补偿链伸长 | 32. 15-2 轿顶有杂物 |

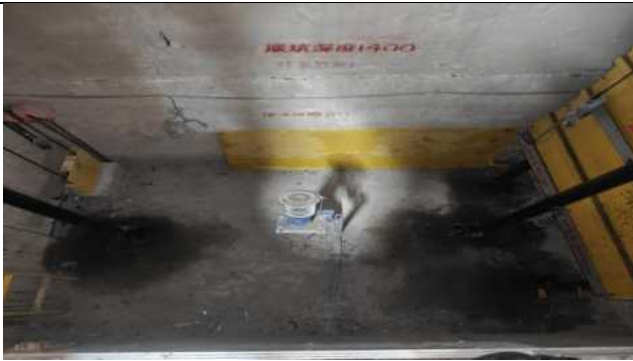
| 33. 14-3 对重挡板未安装 | 34. 14-3 轿顶有杂物 |

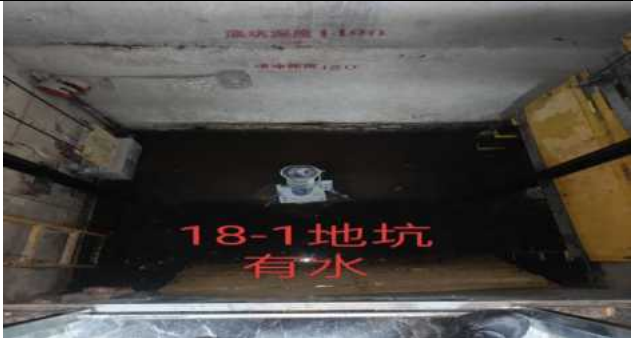
| 35. 18-1 底坑有水 | 36. 18-2 轿顶有杂物 |

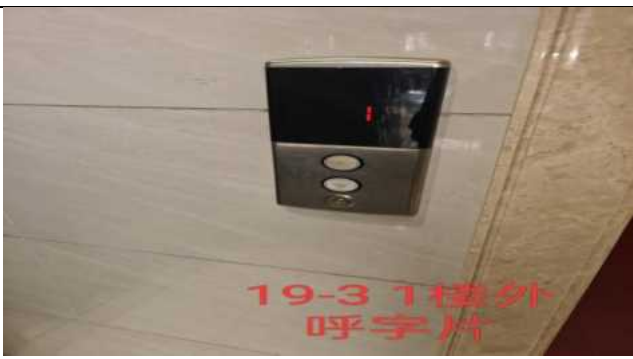
| 37. 19-3 外呼按钮损坏 | 38. 19-2 底坑有杂物 |

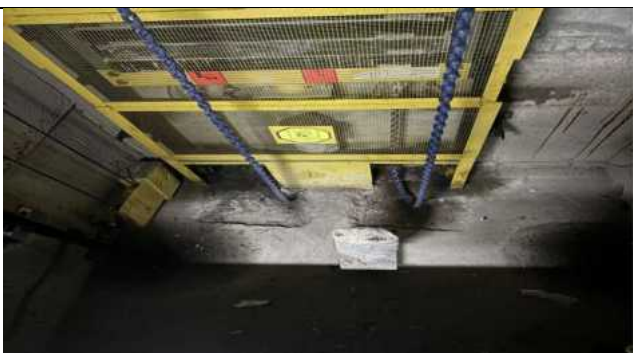
| 39. 17-2 补偿链拖地 | 40. 17-2 轿顶卫生差 |

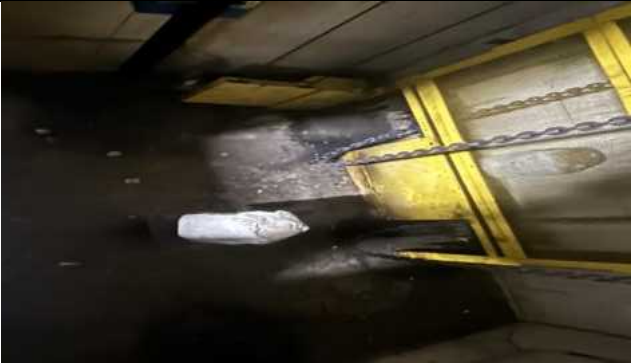
| 45. 16-1 补偿链拖地 | 56. 轿顶卫生差 |

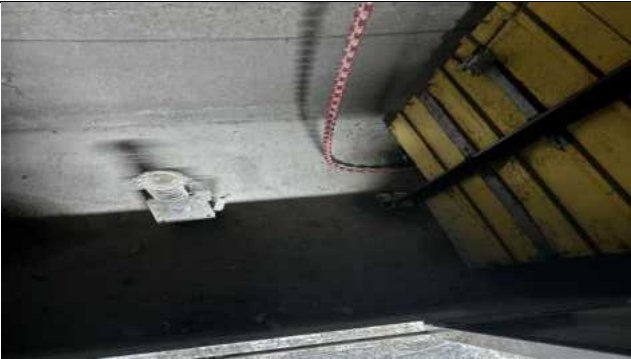
| 57. 12-2 补偿链伸长，只有一根 | 58. 12-1 有一根补偿链 |
