# 杭州市北成芳满庭小区物业项目 承接查验报告

项目名称：北成芳满庭

委 托 方：杭州市余杭区北成芳满庭第一届业主委员会

查验单位：浙江汇居乐城市服务有限公司

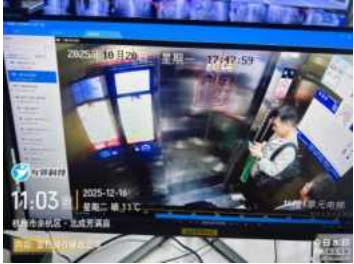
| 序号 | 查验照片 | 情况描述 |
|---|---|---|
| 1 | | 电梯监控储存硬盘正常（56 天） |

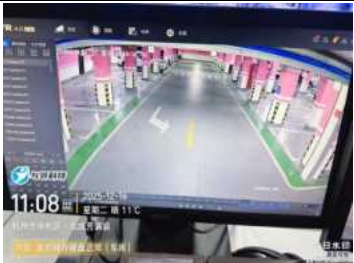
| 序号 | 查验照片 | 情况描述 |
|---|---|---|
| 3 | | 车库监控储存硬盘正常（30 天） |

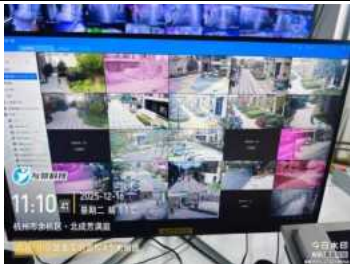
| 序号 | 查验照片 | 情况描述 |
|---|---|---|
| 4 | | 小区路面实时监控 4 个无画面 |

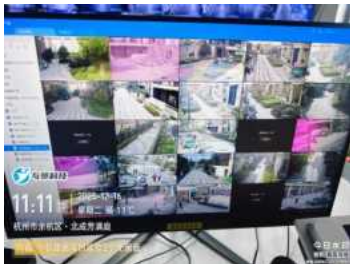
| 序号 | 查验照片 | 情况描述 |
|---|---|---|
| 5 | | 小区路面实时监控 3 个无画面 |

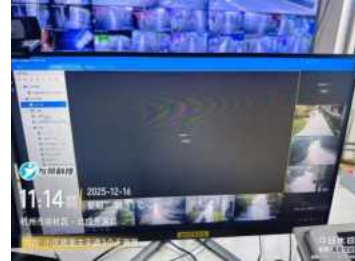
| 序号 | 查验照片 | 情况描述 |
|---|---|---|
| 9 | | 小区主干道监控 3 个无画面 |

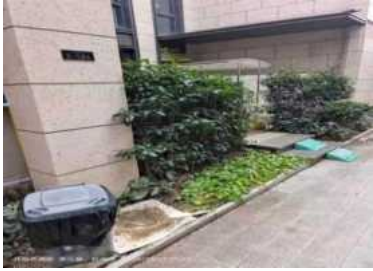
| 序号 | 查验内容照片 | 情况描述 |
|---|---|---|
| 12 | | 3-104 绿化种菜 |

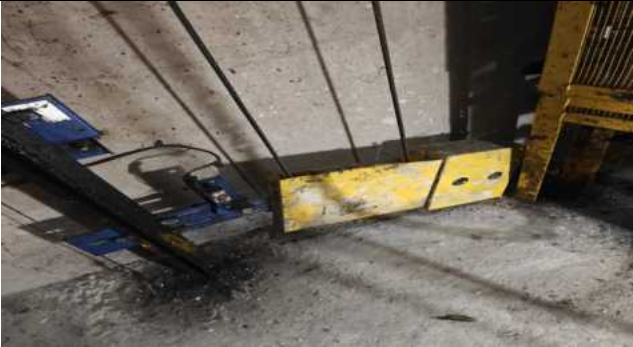
| 1. 25-2 涨紧轮位置过低 | 2. 25-2 轿厢照明失效 |

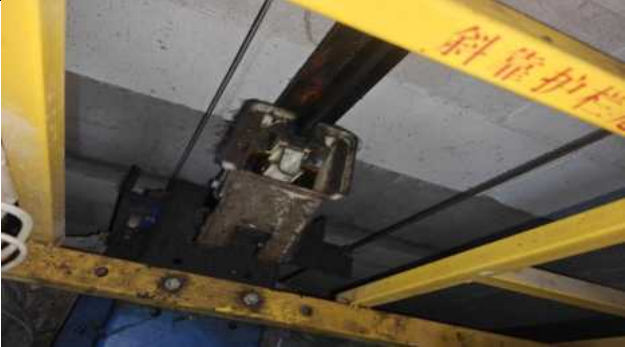
| 3. 油杯油少 | 4. 轿顶卫生差 |

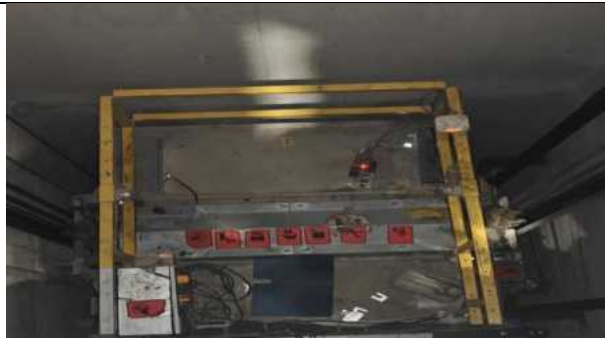
| 33. 14-3 对重挡板未安装 | 34. 14-3 轿顶有杂物 |

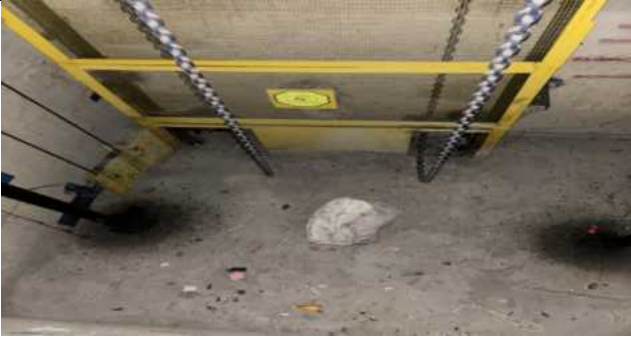
| 41. 17-1 补偿链拖地 | 42. 17-1 轿顶照明失效 |

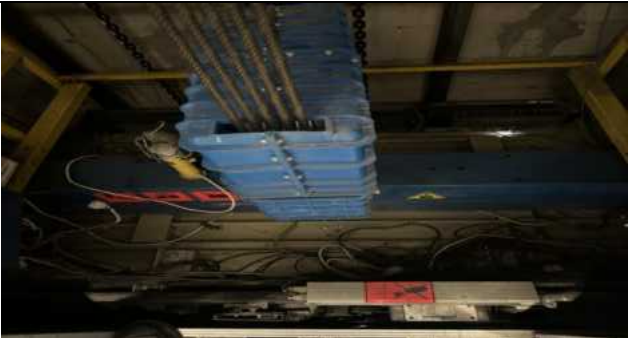
| 43. 16-2 轿顶接线混乱 | 44. 16-2 补偿链拖地 |

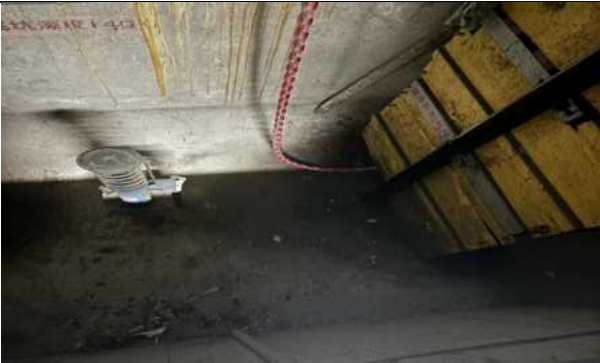
| 57. 12-2 补偿链伸长，只有一根 | 58. 12-1 有一根补偿链 |
